# Drošs darbs slēgtās telpās

**Darbam tvertnē svarīgi ir  
pieejas atvērumu minimālie izmēri**

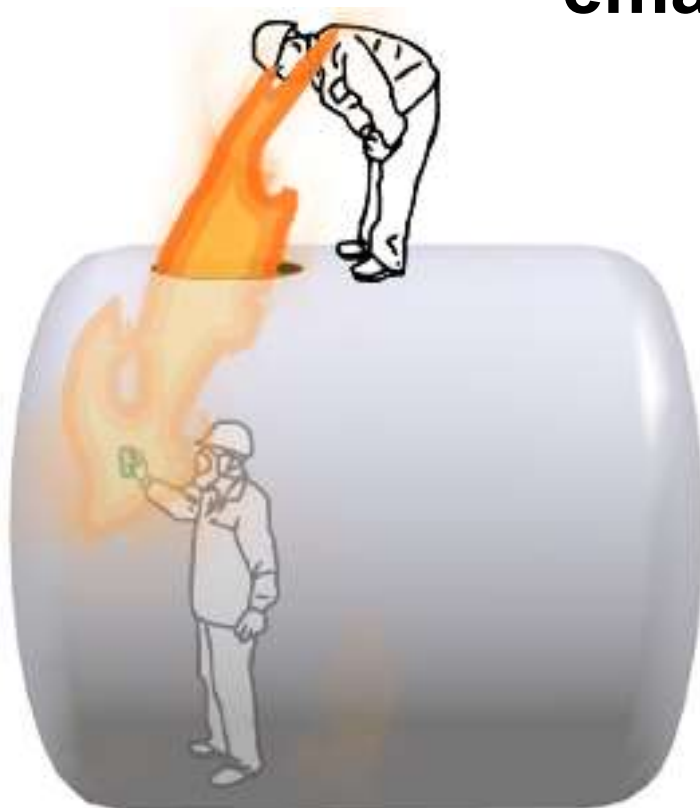
## Šķīdinātāja lietošana emaljētas tvertnes tīrīšanai

Darbiniekiem darba apģērbs bija ar būtisku sintētiskas daļu. Darbiniekam strādājot, apģērbs elektrostātiski uzlādējās. Vietā, kur iekšējā emalja bija bojāta no darbinieka pārlēca dzirkstele uz tvertnes metālu, kas izraisīja šķīdinātāja tvaiku eksploziju. Cieta abi, bet nepārtrauktu uzraudzību nodrošinotā persona pat vairāk

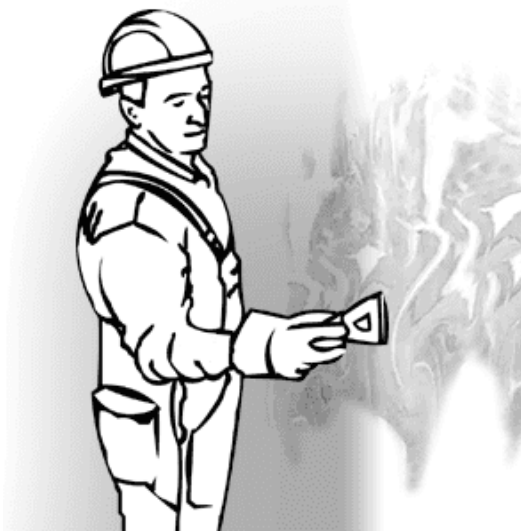
Jāveic tvertnes galīgā tīrīšana no noslāņojumiem uz sienām. Darbu vadītājs uzdod to veikt 2 darbiniekiem. Tā kā tvertnē darbi tika uzsākti jau iepriekšējā dienā, tad darbu vadītājs domā, ka vairs nav nepieciešami aizsargpasākumi

Kamēr viens meklē trauku atdalītajiem noslāņojumiem, otrs. jau iekāpj tvertnē un sāk darbu. Pēc 2 minūšu darba iekāpušais pēkšņi bezsamaņā nokrīt. Pa to laiku atnācis otrais un, redzot kolēģi guļam, kāpj tam palīgā. Viņš noliecas, lai palīdzētu, un pats zaudē samaņu bez brīdinājuma. Tajā brīdī ierodas darbu vadītājs un pamana, ka kaut kas nav kārtībā, šokā iekāpj tvertnē, noliecas un zaudē samaņu. Tikai 4. izsauc glābējus, kas pēdējā brīdī izglābj.

Visi 3 zaudēja samaņu skābekļa trūkuma dēļ. Nakts laikā izgarojumi no uzslāņojumiem, kas smagāki par gaisu, izspieda skābekli no tvertnes. Tas, ka dienu iepriekš tvertnē jau strādāja, radīja mānīgu drošības sajūtu. Darbu vadītājs ignorēja nepieciešamos pasākumus..

RN bija neatbilstošs! Jebkurā gadījumā visi organizatoriskie pasākumi jāveic arī sekojošās dienās. Šoreiz tas būtu:

- pagarināt darbu atļauju un veikt visus pasākumus (piem., no jauna veikt mērījumus un vēdināšanu);
- Turēt gatavībā glābšanas aprīkojumu,
- veikt nepārtrauktu uzraudzību.

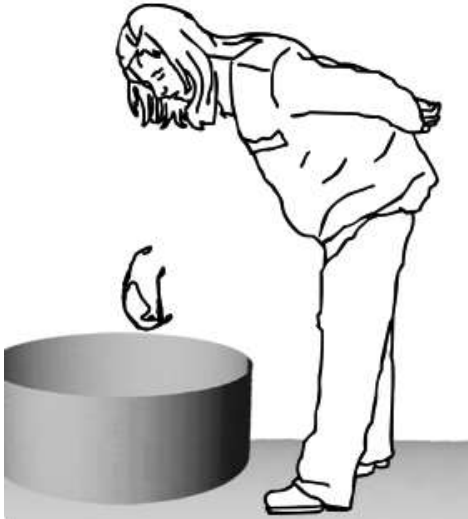
Gadījums parāda, ka oksidācijas rezultātā pat vienas nakts laikā var rasties bīstams skābekļa trūkums

Firma veica savas auto cisternas iztukšošanu, izsūknējot pa šļūteni cisternā esošo rapša eļļu. Darbiniece **M**, lai uzraudzītu procesu, noliecas pār lūku un viņai nokrīt brilles, kas iekrīt cisternā.

Nākošajā dienā **M** iekāpj pēc viņas domām tukšajā cisternā pēc savām brillēm, taču zaudē samaņu. Divi citi darbinieki panikā steidzas palīgā. Kad pirmais iekāpj un noliecas pie **M**, tad arī uzreiz zaudē samaņu. Otrais arī iekāpj cisternā. Skumja bilance – 3 bojā gājušie... Visi trīs nomirst pēc dažām minūtēm.

Darbinieki nosmaka. Cisternā palika neliels daudzums eļļas, kas piesaistīja cisternā esošo skābekli tā, ka tā daudzums cisternas apakšdaļā bija zem 10 tilp.%. Pēc samaņas zaudēšanas visi trīs elpoja gaisu, kur bija jau mazāk par 8% skābekļa... Šis gadījums parāda, ka skābekļa trūkums var izveidoties negaidīti, ja vien telpā ir slikta gaisa apmaiņa.

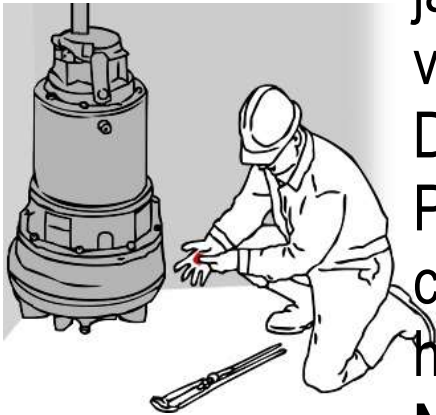
Darbiniekam **K** fekālijas saturošu notekūdeņu bedrē. bija jānomaina sūknis. Uzvilcis garos gumijas zābakus **K** pa vertikālajām kāpnēm iekāpa bedrē.

Demontējot bojāto sūkni **K** savaino roku uz asas malas. Pēc 4 nedēļām **K** griežas pie ārsta, jo viņam ir slikta dūša, caureja un sāpes vēderā. Diagnoze nav iepriecinoša: **K** ir hepatīts – A.

Fekālijas saturošajā kanalizācijā bija hepatīta-A vīrusi. Caur brūci rokā tie nonāca ķermenī un savairojās.

Fekālijas saturošā kanalizācijā vienmēr jāreķinās ar iespējamu hepatīta- A vīrusu un koli baktēriju risku. Ja būtu lietota **roku aizsardzība**, varbūt vēl **potēšanās** pret hepatītu- A, tad sekas tiktu novērstas...

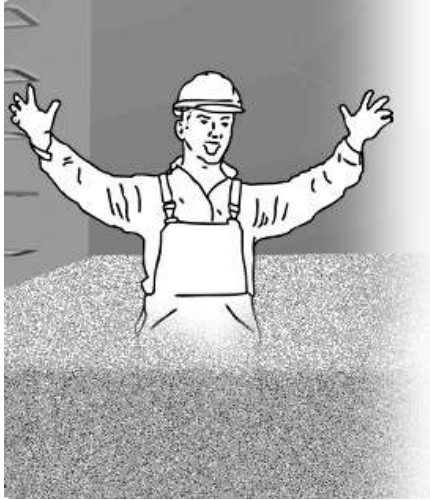
Apkopes firma ar sūcšļūteni veic silosa atbrīvošanu no pelniem. Pēkšņi kaut kas notiek, pelni vairs nenāk ārā. Firmas darbinieks **S**, neievērojot kolēģa brīdinājumu, bez rīkojuma iekāpj silosā, lai noskaidrotu aizsprūšanas iemeslu. Silosa metāla kāpšļi ir klāti ar pelniem un tāpēc slideni. **S** nenoturas un iekrīt silosā, uzreiz līdz vēderam iegrimstot pelnos. Lai gan kolēģis izsauc glābējus tomēr arī tie nespēj viņu laicīgi atbrīvot un pēc ~ 2 stundām **S** iet bojā noslāpstot pelnos.

**Negadījuma iemesls S** nenovērtēja iegrimšanas risku. Arī tikai daļēji iegrimušu personu nav iespējams izvilkēt ar 1-2 parastu cilvēku spēkiem.

**Novēršanas iespējas S** nedrīkstēja viens un bez atļaujas rīkoties. Ja ir iegrimšanas risks, tad jāizmanto drošināšana, speciāls pacelšanas aprīkojums vai drošas platformas.
