Valsts darba  
inspekcija

# **Nelaiimes gadījumi darbā, kuri notikuši ar darba aprīkojumu**

2017. gada 27. decembris, Rīga

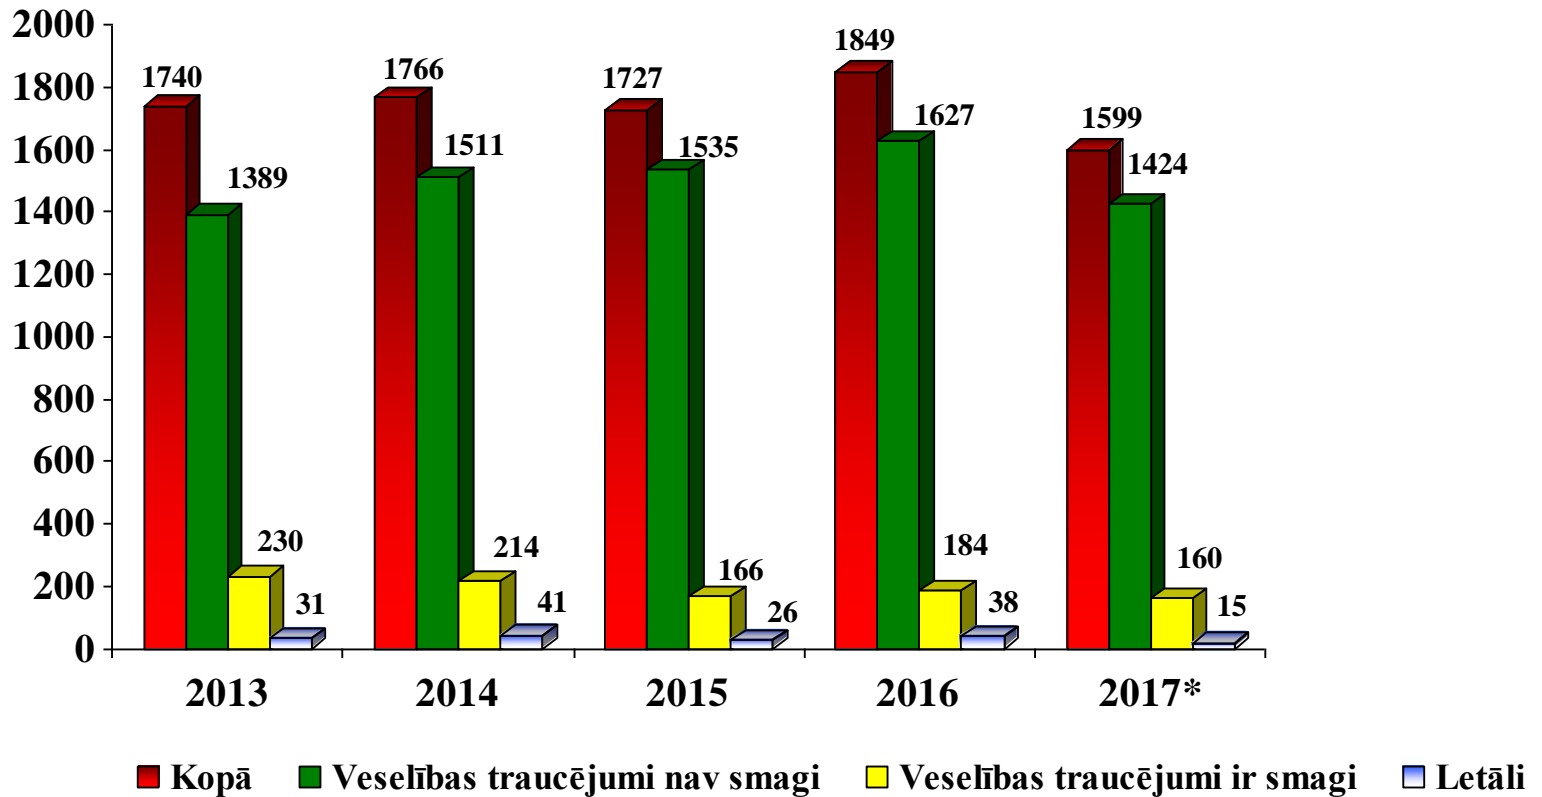
# Darbā notikušo nelaimes gadījumu darbā dinamika (2013. gads – 2017. gads)

\* Par 2017. gadu grafikā norādīti operatīvie dati

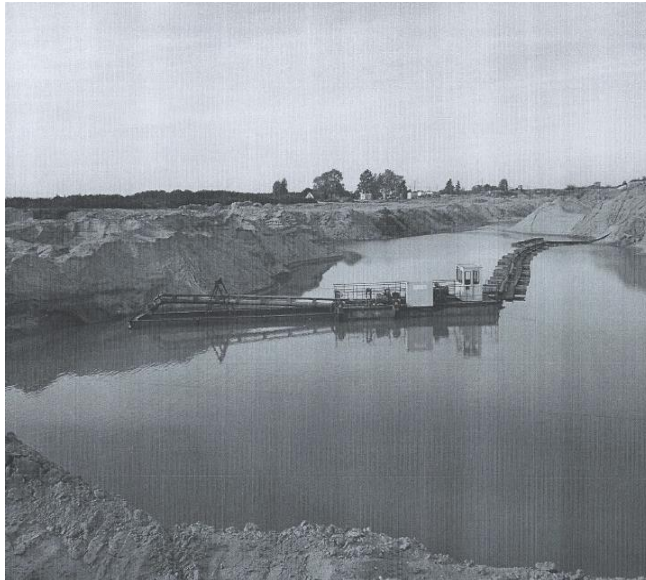
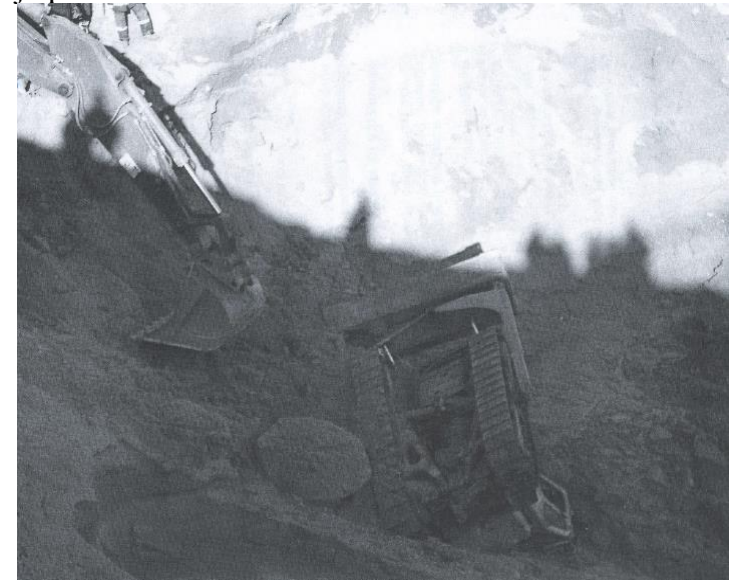
Traktortehnikas vadītājs palūdza cietušajam, savā prombūtnes laikā, veikt vizuālu traktora apskati, pārbaudīt motoreļļas līmeni un ūdens pietiekamību dzesēšanas sistēmā. Kad palīgstrādnieks bija beidzis veikt savus pienākumus, viņš devās izpildīt lūgumu. Pēc kāda laika cits darba biedrs ievēroja, ka 20 metru attālumā no grants ieguves kuģa, cietušais vadīja traktoru smilts-grants karjeras 10 metrus augstās ūdenstilpnes krasta malā. Kolēģis redzēja, ka pietuvojoties karjera ūdenstilpnes malai cietušā vadītais traktors, uz brīdi pārtrauca kustību un tad sākās krasta grunts nogruvums. Krasta nogruvuma rezultātā traktors kopā ar vadītāju ieslīdēja 6 līdz 8 metri dziļajā karjera ūdenstilpnē. Ūdenstilpnē iekritušais traktors pazuda zem karjera ūdenskrātuves ūdens, savukārt bojā gājušais tanī brīdī neuzpeldēja. Viņš tika atrasts un izcelts no ūdenstilpnes tikai pēc 2 dienām.

Nelaiimes gadījuma cēloņi:

Uzraudzības un kontroles trūkums darba aizsardzībā no darba devēja puses.

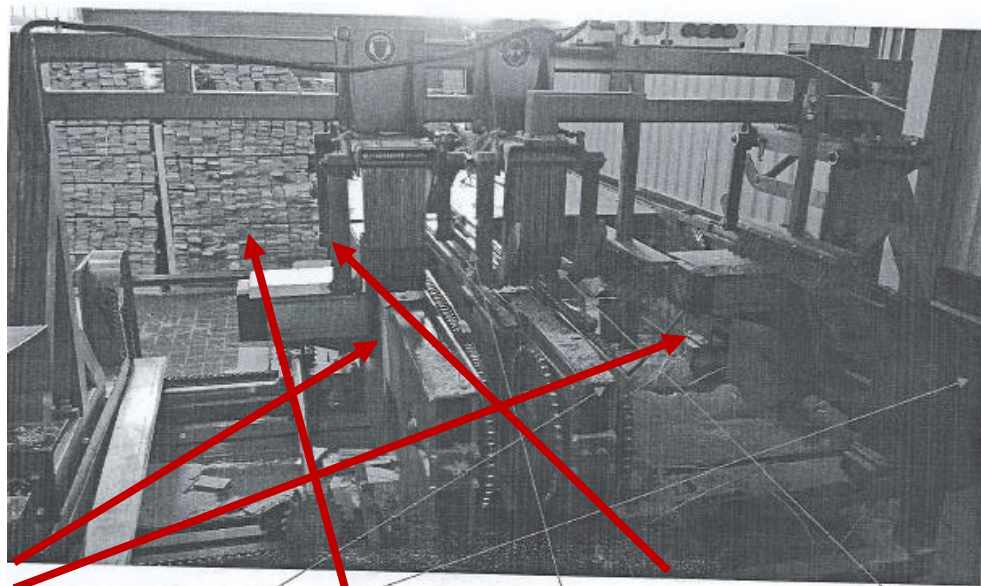
Cietušais kokapstrādes operators strādāja pie iekārtas, kur no kreisajā pusē esošās iekārtas konveijera lentas viņam bija jāņem koka dēļīši un jānovieto uz priekšā esošās iekārtas metāla ķēžu konveijera lentas. Iekārtas metāla ķēžu konveijera lenta dēļīšus pārvietoja aiz metāla aizkariem, kur esošās zāgripas nozāgēja dēļīšu galus.

Iekārtā pie zāgripām ieķērās dēļa gals, bet darbinieks, neizslēdzot iekārtu, aizlika labo roku aiz metāla aizkariem, lai izvilkto iesprūdušo dēļa galu. Tad pēkšņi iekārtas zāgripa ierāva dēļa galu, kuru turēja cietušais un nozāgēja viņam labās rokas pirkstus un pārzāgēja plaukstu.

Nelaiemes gadījuma cēloņi: Nav ievēroti darba drošības noteikumi un instrukcijas, jo cietušais nav ievērojis darba aizsardzības instrukcijā minēto un strādājis alkohola reibumā.

Vietas, kur uz  
iekārtas tiek  
novietoti dēļa gali.

Vieta, kur atrodas  
zāgripa

Metāla aizkari, kas  
ir priekšā zāgripai.

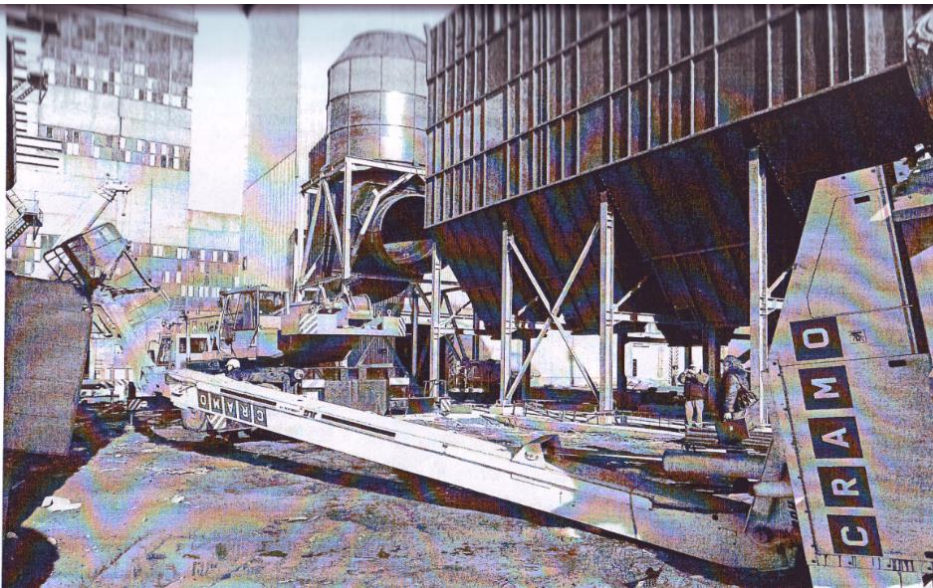
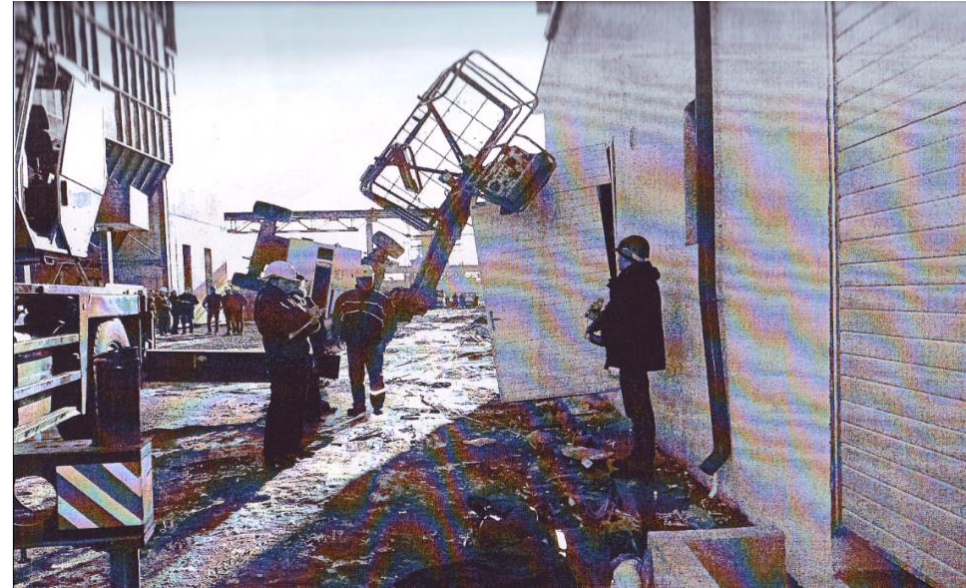
AS „Liepājas metalurģis” tērauda ražotnes rekonstrukcijas laikā (metāla konstrukciju montāžas darbi dūmgāzu attīrīšanas iekārtām) bojā gāja Rumānijas uzņēmuma „Rebel S.I.R. Company S.R.L.” darbinieks, kurš atradās teleskopiskajā hidropacelājā (bīstamā iekārta). Tam apgāzoties, darbinieks nokrita no apmēram 10 m augstuma un gāja bojā.

1. Pacelājs tika novietots uz nelīdzenas, nenoblietētas un nevienādas grunts un tika pagriezts visnestabilākajā stāvoklī.
2. Pacelāja atbalsta laukums bija nepietiekams, jo netika izbīdīti atbalstriteņi līdz nepieciešamajam stāvoklim.

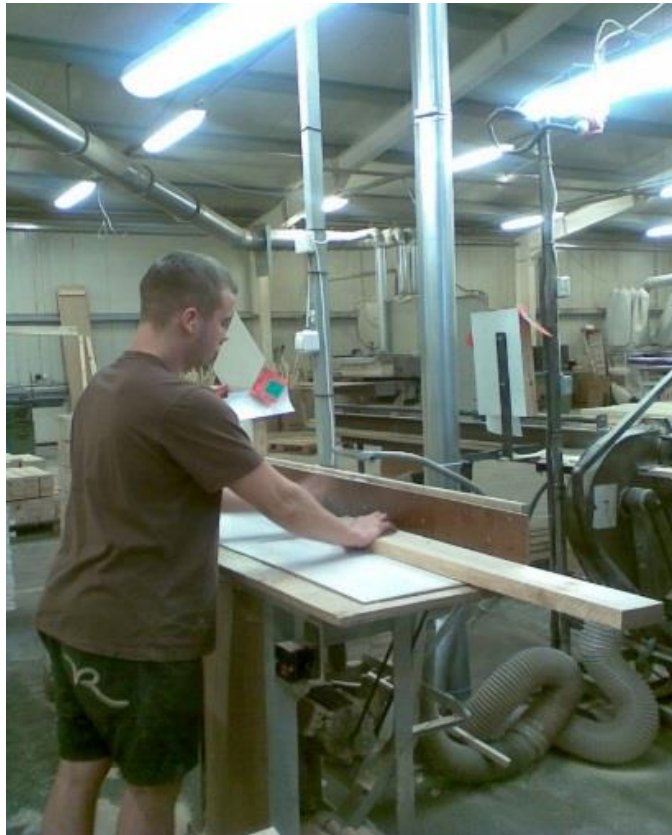
**PIRMS...**

## Kurzemes RVDI brīdinājums par apturēšanu-Rokas šķērszāģis, kura rotējošajai daļai - ripzāģim - nav aizsarga (1)

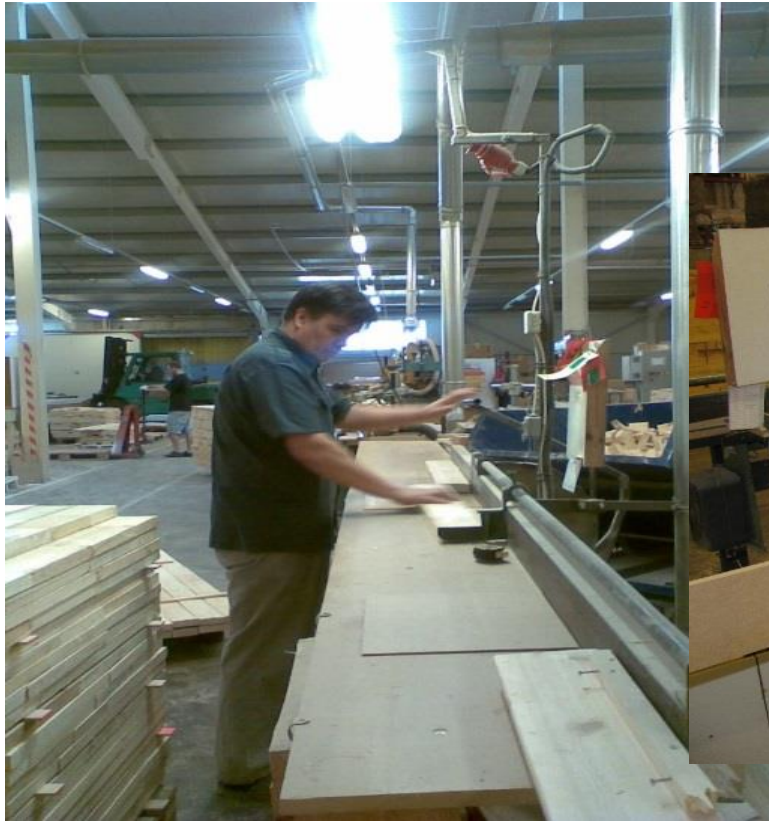
**PIRMS...**

## Kurzemes RVDI brīdinājums par apturēšanu-Rokas šķērszāģis, kura rotējošajai daļai -ripzāģim - nav aizsarga (2)

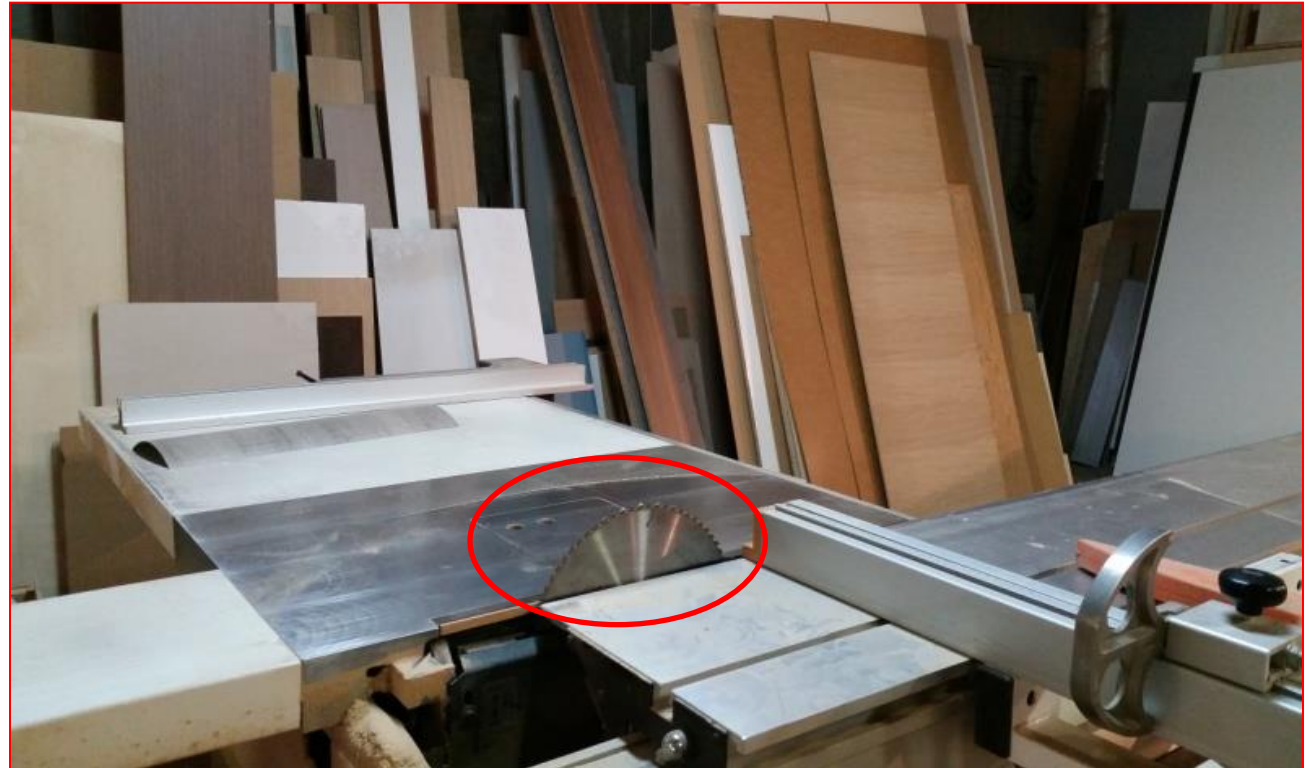
# Rīgas RVDI brīdinājums par apturēšanu- Zāģa griešanas ripai nav uzlikts aizsargmehānisms

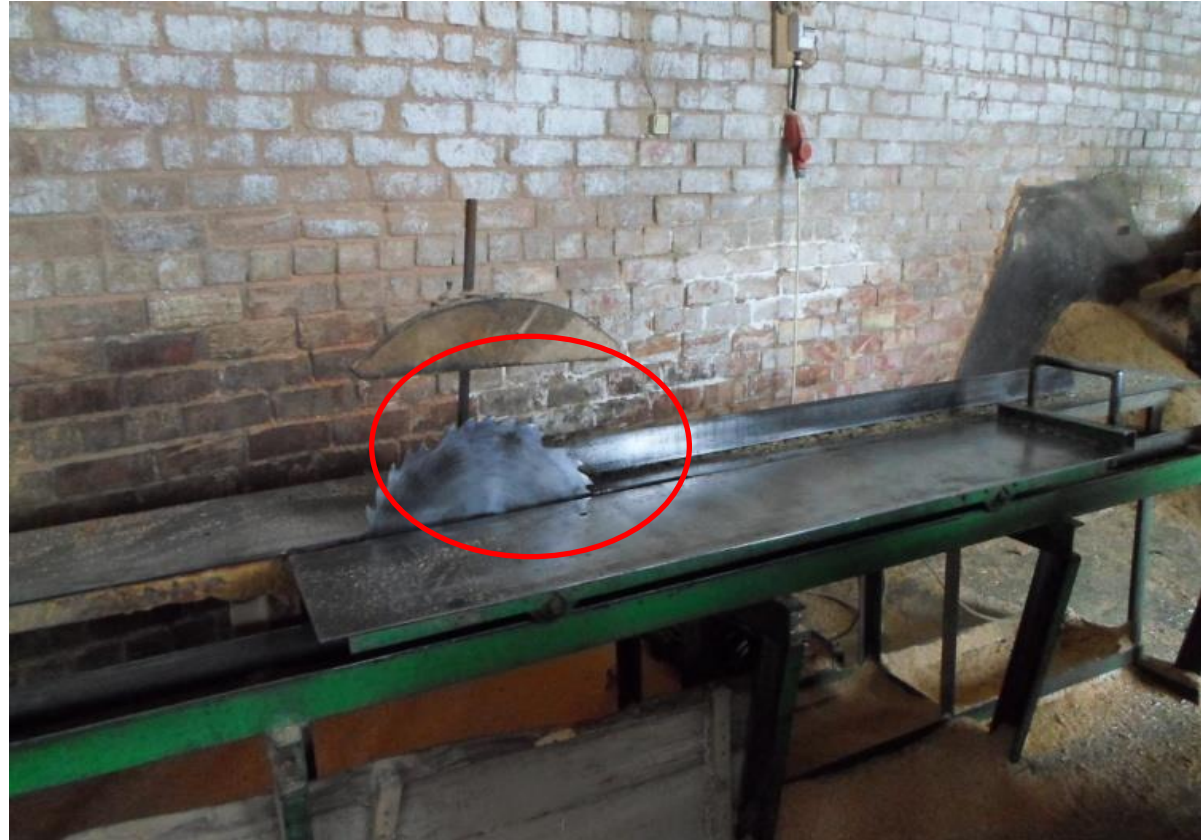
## Rīgas RVDI brīdinājums par apturēšanu-Ripzāģis dēļu nomaļu apzāģēšanai nav aprīkots ar atbilstošu aizsargnožogojumu

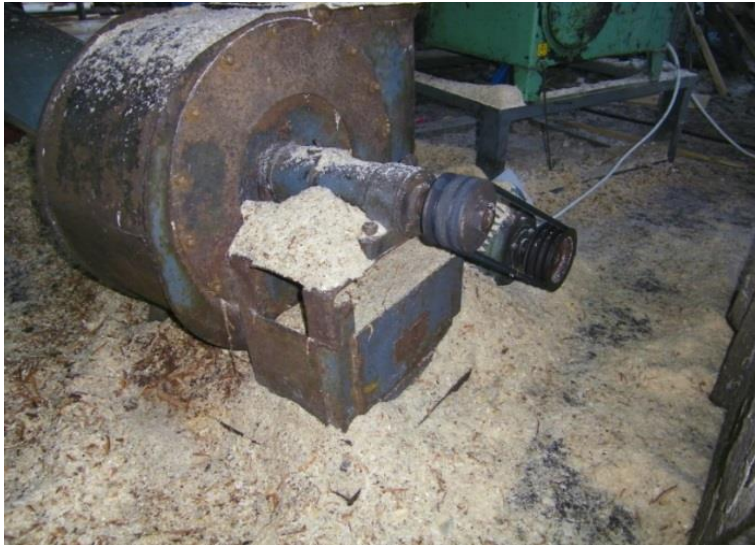
pirms

# Brīdinājums par iekārtas darbības apturēšanu

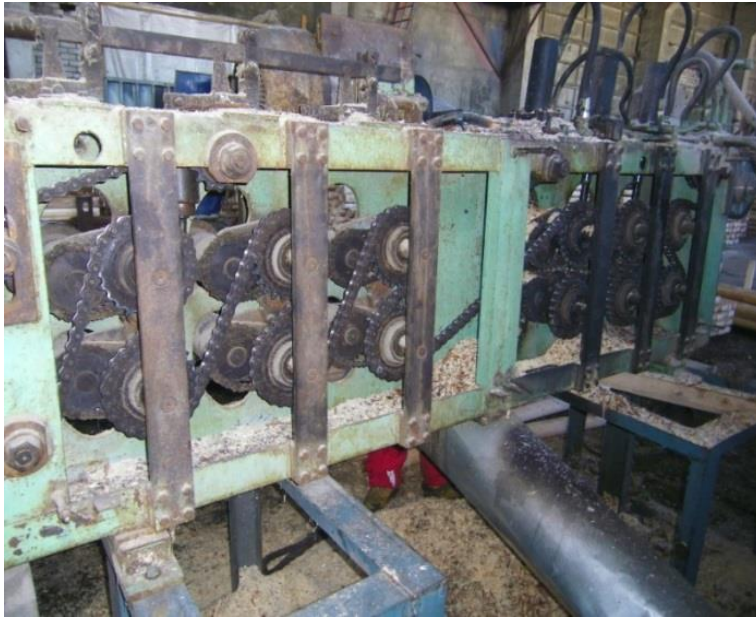
pirms

# Brīdinājums par iekārtas darbības apturēšanu

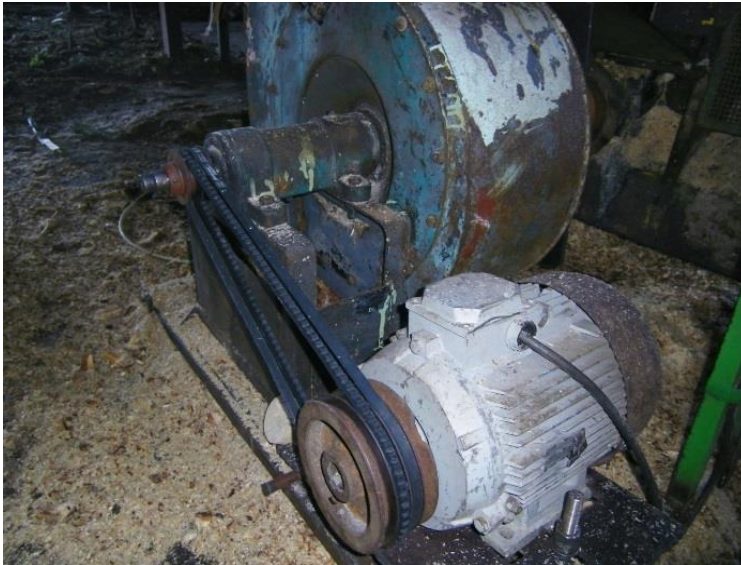
pirms

# Brīdinājums par iekārtas darbības apturēšanu
