## **Latvijā notikušie nelaimes gadījumi slēgtās telpās**

# Nelaimes gadījums darbā slēgtā telpā- pārplūdes baseinā

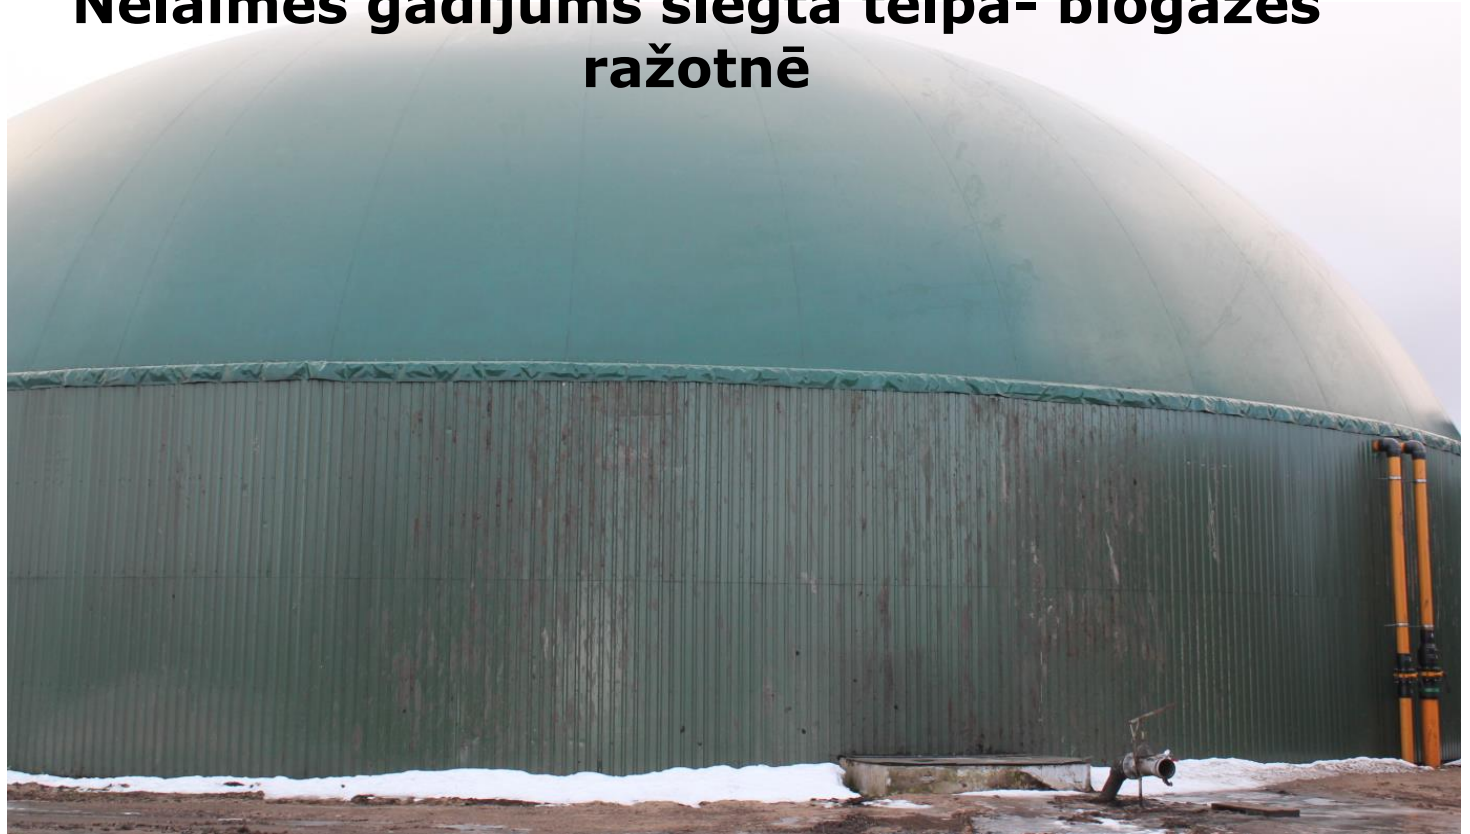
Biogāzes ražotnē, kurā atrodas 2 fermenteri, 2014. gada 3. novembrī tika veikta biogāzes viena fermentera tīrīšana. Tīrīšanas procesa laikā cilindriskajai ēkai tiek noņemts jumta kupols un atvērta apšuvuma vieta, lai varētu iekļūt iekšpusē.

Nelaiemes gadījuma notikuma dienā fermenterim bija uzlikts jumts un bija paredzēts uzsākt pilnu biogāzes ražošanas procesu. Tā kā fermentera jumta uzklāšana bija pabeigta, fermentera konstrukcija praktiski bija noslēgta.

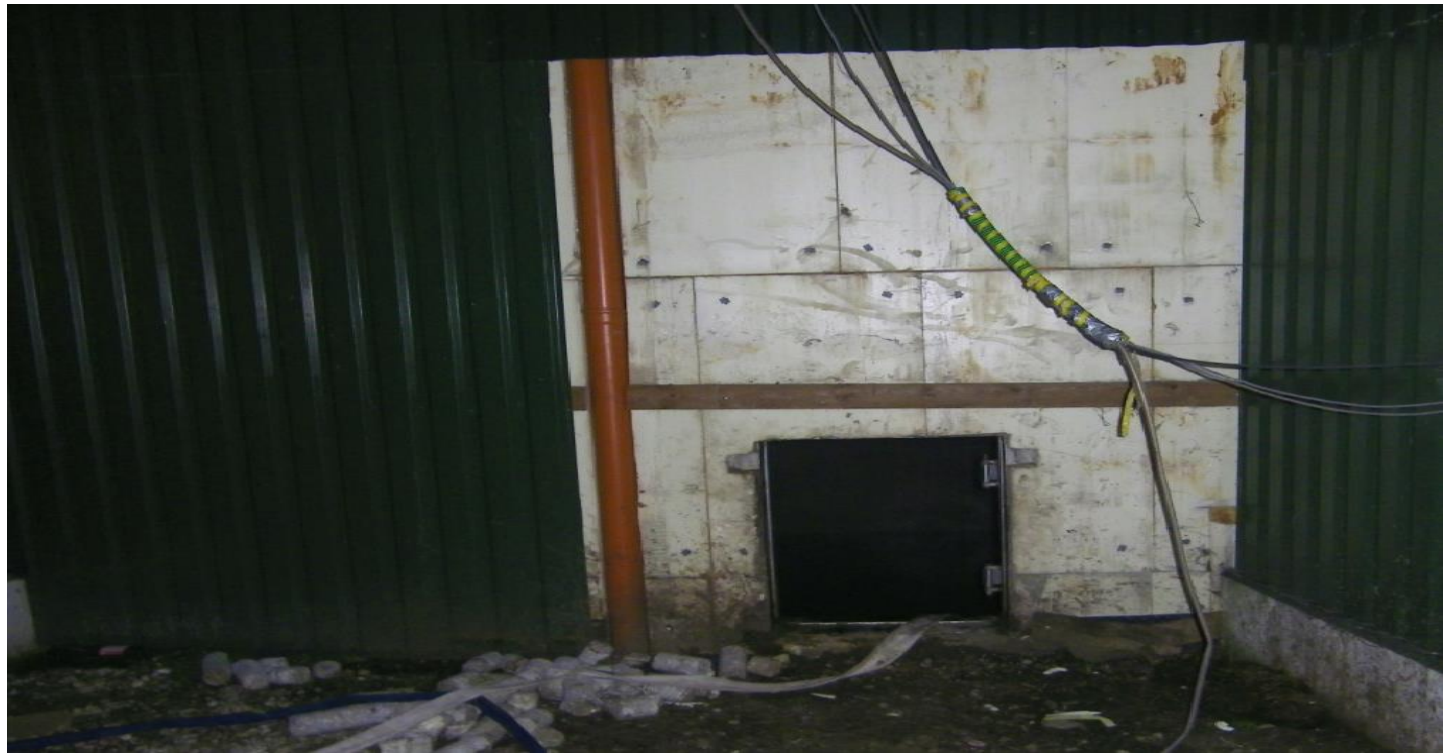
Bija atstāta atvērta lūka fermentera sānos, pa kuru varēja iekļūt cilvēki. Tā bija jāaizver ciet pirms biomasu sāk iepildīt fermenterī. Iekšpusē sāka uzkrāties biogāze, kas radās no iesūknētās biomasas. Kad fermenterī biomasu bija iepildīta apmēram līdz apmēram 50 cm, 2 darbinieki devās fermenterī iekšā pārlicināties vai viss ir kārtībā. Vienam līdzī bija mobilais telefons un rācija. Trešajam bija uzdots sekot līdzī notiekošajiem procesiem fermenterī pie biogāzes sistēmas monitoriem, kas atradās atsevišķā telpā. Biogāzes sastāvā ietilpstošā galvenā komponente ir metāns (līdz 80%), kas pie ieelpošanas ir dzīvībai bīstams. **IAL ar skābekļa padevi, kas novērstu un pasargātu no nosmakšanas skābekļa nepietiekamības gadījumā biogāzes veidošanās procesā slēgtā telpā, netika lietoti. Nekādas drošības zīmes, kas brīdinātu par bīstamību un norādītu obligātu IAL lietošanu, pie ieejas fermenterī nebija.**

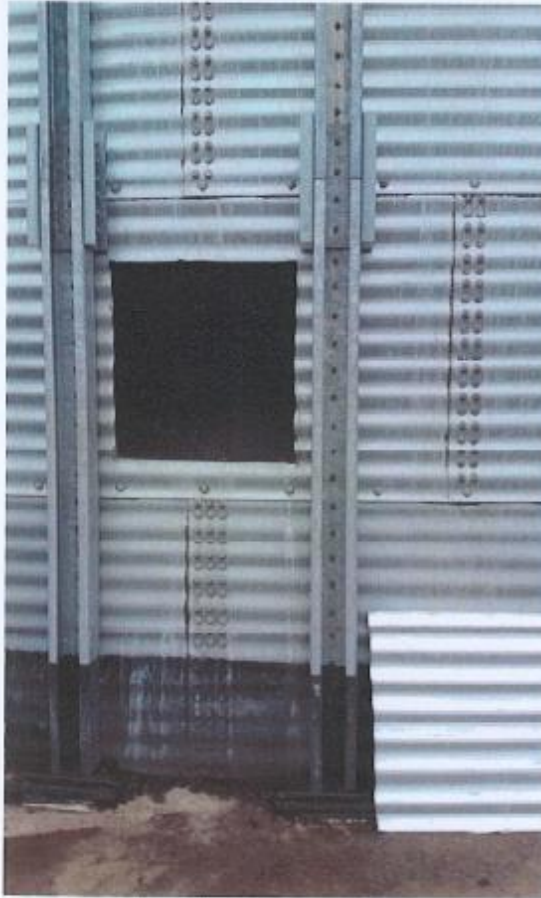
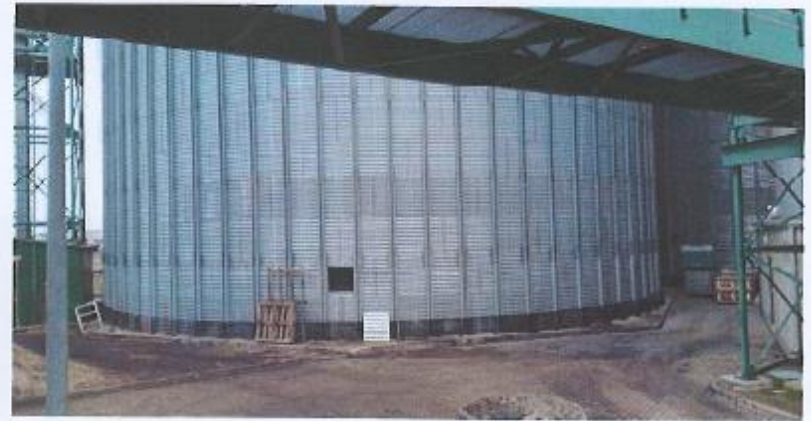
Glābšanas darbu laikā izzāgētā lūka tvertnes sēnā,  
izmērs 65x77 cm.

Abi tvertnē ielaidās no tvertnes augšas caur lūku, izmantojot virves (alpīnista ekipējumu). Bojā gājušais atradās tvertnes apakšējā daļā, centrā, kur viņš sadalīja sacietējušās rapšu sēklu masas lielos gabalus mazākos, savukārt kolēģis atradās tvertnes citā daļā, kur slidināja lejā atdalītos rapša gabalus.

Darba gaitā notika rapšu nogrūvums, kā rezultātā abi nodarbinātie tika apbērti. Kolēģis no tvertnes izkļuva pats saviem spēkiem, savukārt bojā gājušo laicīgi atbrīvot neizdevās.

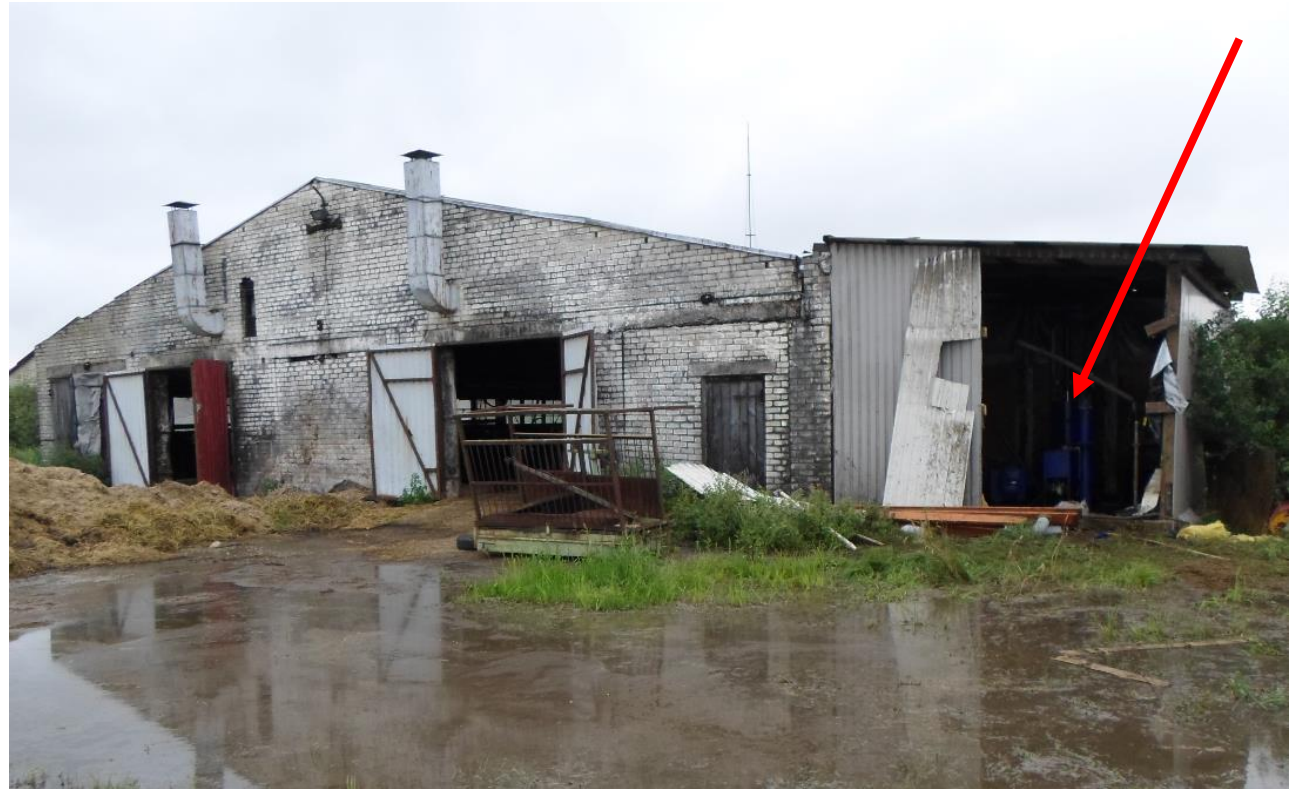
# Nelaimes gadījums slēgtā telpā- kūtsmēslu starpkrātuvē

- Ferma "Ragāres" sastāv no vairākām ēkām. Pie vienas no govju kūtīm uz veciem pamatiem uzcelta viegla tipa piebūve, kura pēc iespējas nosiltināta un kuras griestos un jumtā praktiski nav nekādu ventilācijas atveru ne arī kāda ventilācijas iekārta. Uz piebūvi ved vienīgi durvis no fermas. No fermas govju mēsli pa kanāliem paštecē nonāk piebūvē esošajā mēslu starpkrātuvē.

- Ieplūdes kanāls izbūvēts kā atvere ēkas sienā, nedaudz zemāk par fermas grīdas līmeni. Pie durvīm atrodas šķidrmēslu pārsūkņēšanas iekārtas SP480 vadības bloks.

- Ņemot vērā liecības, kā arī situāciju notikuma vietā pirms un pēc avārijas situācijas likvidēšanas, var izdarīt secinājumu, ka **nezināmu iemeslu dēļ sākusies nekontrolēta šķidrmēslu noplūde pa cauruļvadu no šķidrmēslu uzglabāšanas krātuves (lagūnas) uz telpu, kurā atrodas mēslu starpkrātuve, pārsūkņēšanas iekārta un cauruļvadus noslēdzošie aizbīdņi.**
