ESF projekts "Darba drošības normatīvo aktu praktiskās ieviešanas un uzraudzības pilnveidošana" (Nr.7.3.1.0/16/I/001)

Darba vides riska faktori būvniecības uzņēmumos

Viesturs Šmeiss
Darba drošības un vides veselības institūts,
Rīgas Stradiņa universitāte
Rīga, 25.05.2018.

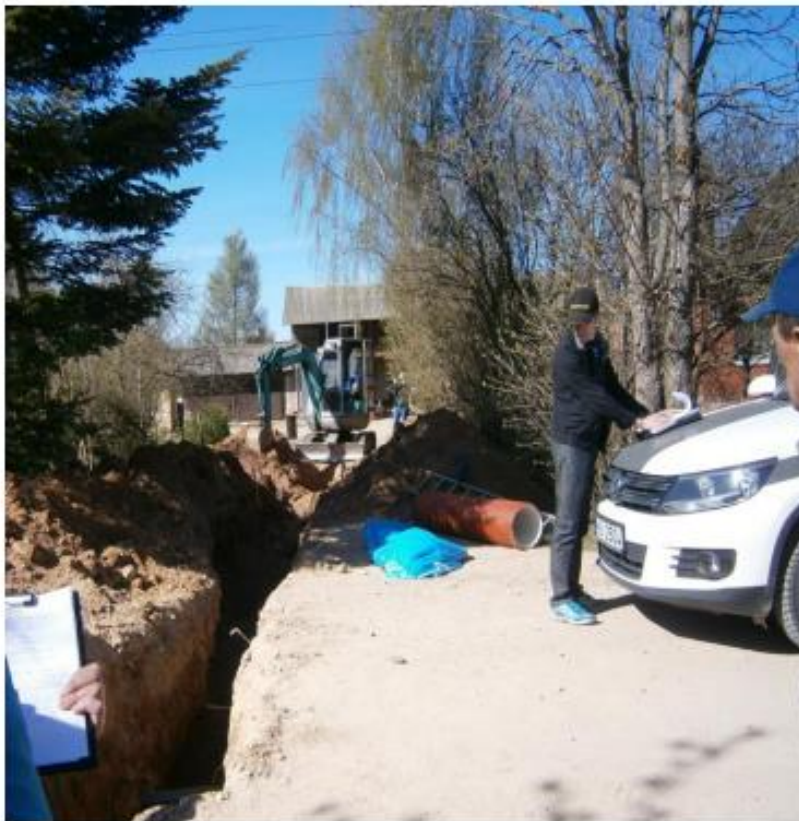
Letāls nelaimes gadījums

Remontstrādnieks
(22) gāja bojā,
strādājot
nenostiprinātā
tranšējā

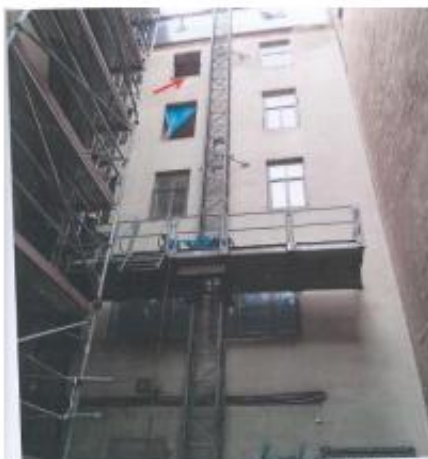
1. Skatoties. Platforma MA1200 ar reģistrāciju Nr. 20100079. Ar kāju, kas atrodas loga ailē 5. stāvā, pa kuru notiek nogāzums laikā tika veikta apmetuma darbi.

Nelaimes gadījuma dienā namdarim tika dots uzdevums uz būvobjektu atvestos apmetuma maisus, izmantojot pacelāju, pacelt uz ēkas 5. stāvu un iekraut ēkas iekštelpās. Ēkas 5. stāva iekštelpās atradās trīs strādnieki, kuri saņēma no pacelāja padotos maisus, bet uz pacelāja atradās divi darbinieki – cietušais namdaris un viņa kolēģis. Pacelājam ēkas pusē bija noņemts aizsargnožogojums. Attālums starp 5. stāva ēkas palodzi un pacelāju – 55 cm.

Starp 5. stāva palodzi un pacelāju bija pārlikta finiera laipa. Cietušais stāvēja ar vienu kāju uz pacelāja, bet otra kāja atradās uz palodzes. Darba gaitā cietušais noņēma kāju no pacelāja un uzlika to uz pārlikto finiera loksni. Finiera loksne sašūpojās un namdaris nokrita no ēkas 5. stāva, kā rezultātā gāja bojā.

- Neapmācīta darbinieka pielaišana darbā augstumā, izmantojot pacelāju.
- Neatbilstoša pacelāja (darba aprīkojuma) ekspluatācija.
- Darbinieka nenodrošināšana ar individuālajiem aizsardzības līdzekļiem.
- Nepamierinoša kontrole un uzraudzība par darba drošības prasību ievērošanu.

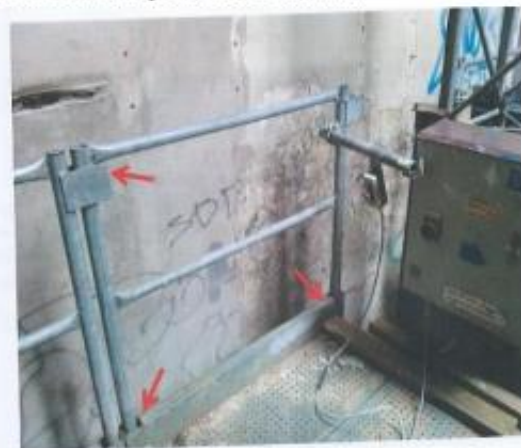
4. Fototēls. Platformas MA1200 margu posms, kas bija izņemts maisu izkraušanas darbība laikā, kad platforma atradās 5. stāva loga ailē. Margu posms ir viegli noņemams pēc vajadzības.
